VILA ECONOMIZADORA

MAPA DE DANOS, CONSERVAÇÃO E RESTAURO

Março/2020

mapa de danos, conservação e restauro

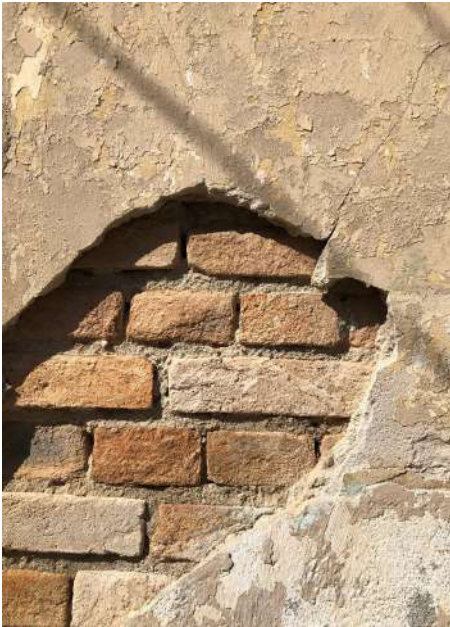
Imagem 10 - Deslocamento de argamassa em uma das fachadas das casas na Vila Economizadora (Março/2019)

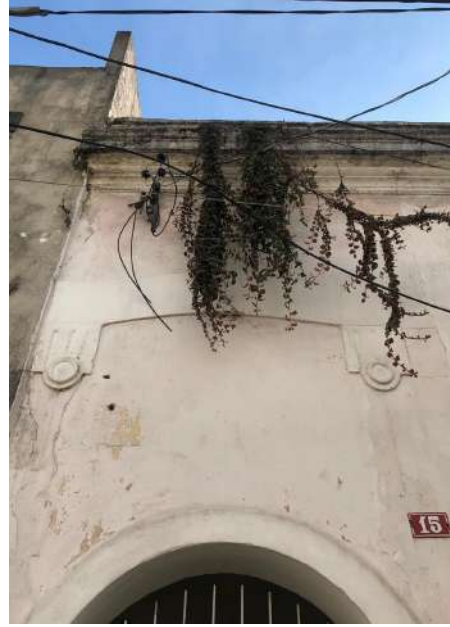
Imagem 11 - Presença de vegetação em uma das fachadas das casas na Vila Economizadora (Março/2019)

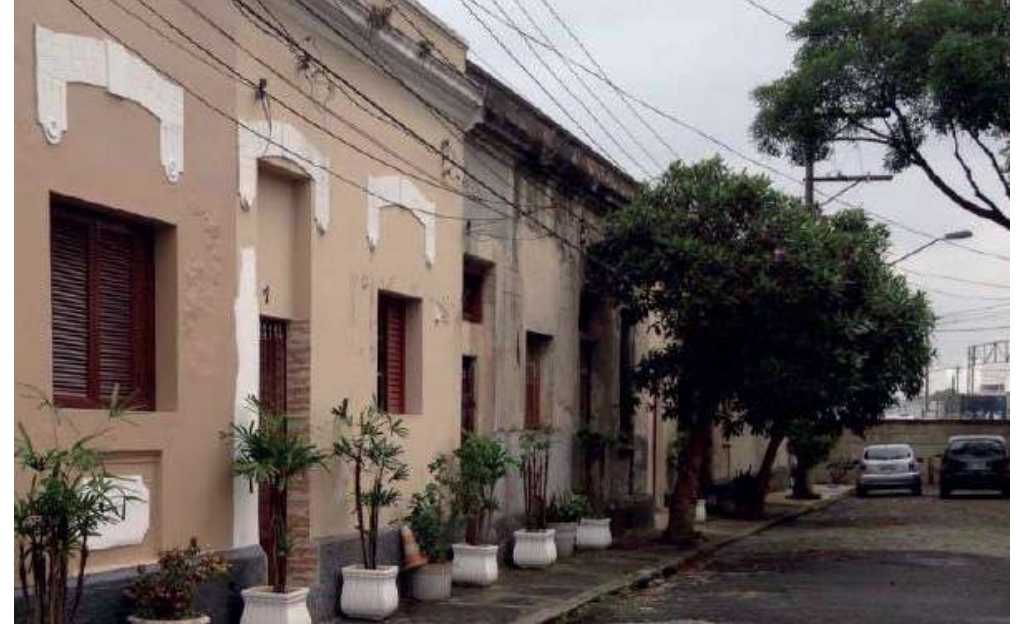
Imagem 12 - Perspectiva de uma das ruas da Vila Economizadora exibindo suas modificações quanto às esquadrias (Março/2019)

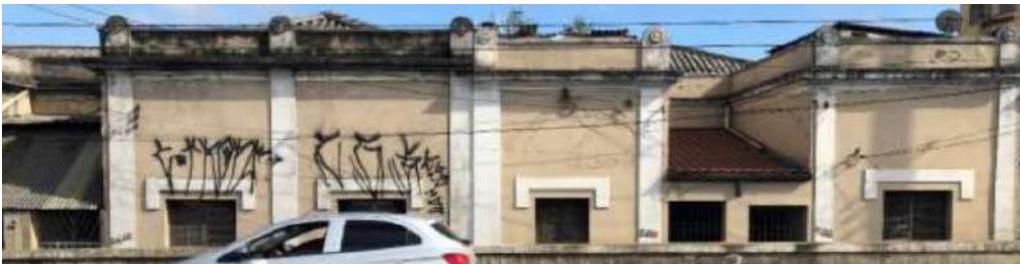
Imagem 13 - Presença de pichação e pátina em uma das fachadas das casas da Vila Economizadora (Março/2019)

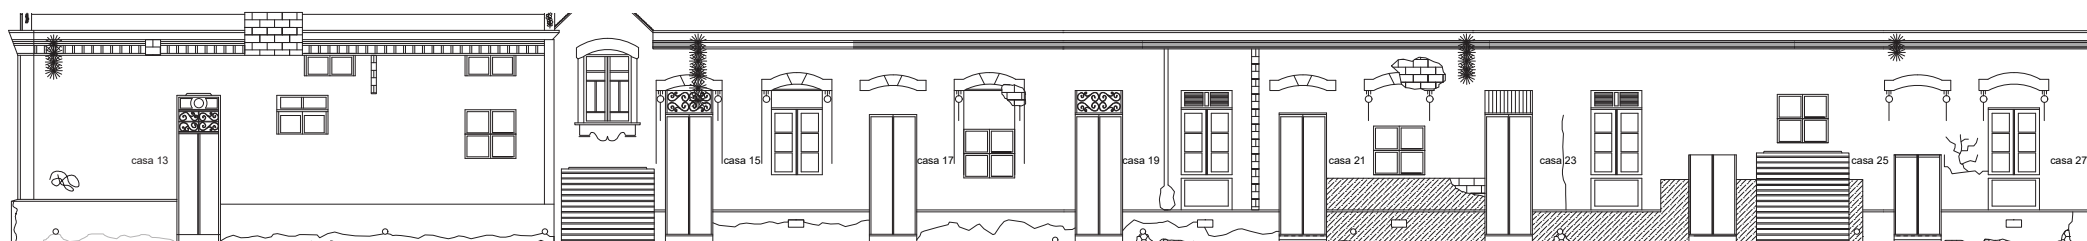
ELEVAÇÃO 14

Imagem 15 - Mapa de danos da fachada 14 (residencial) - Vila Economizadora

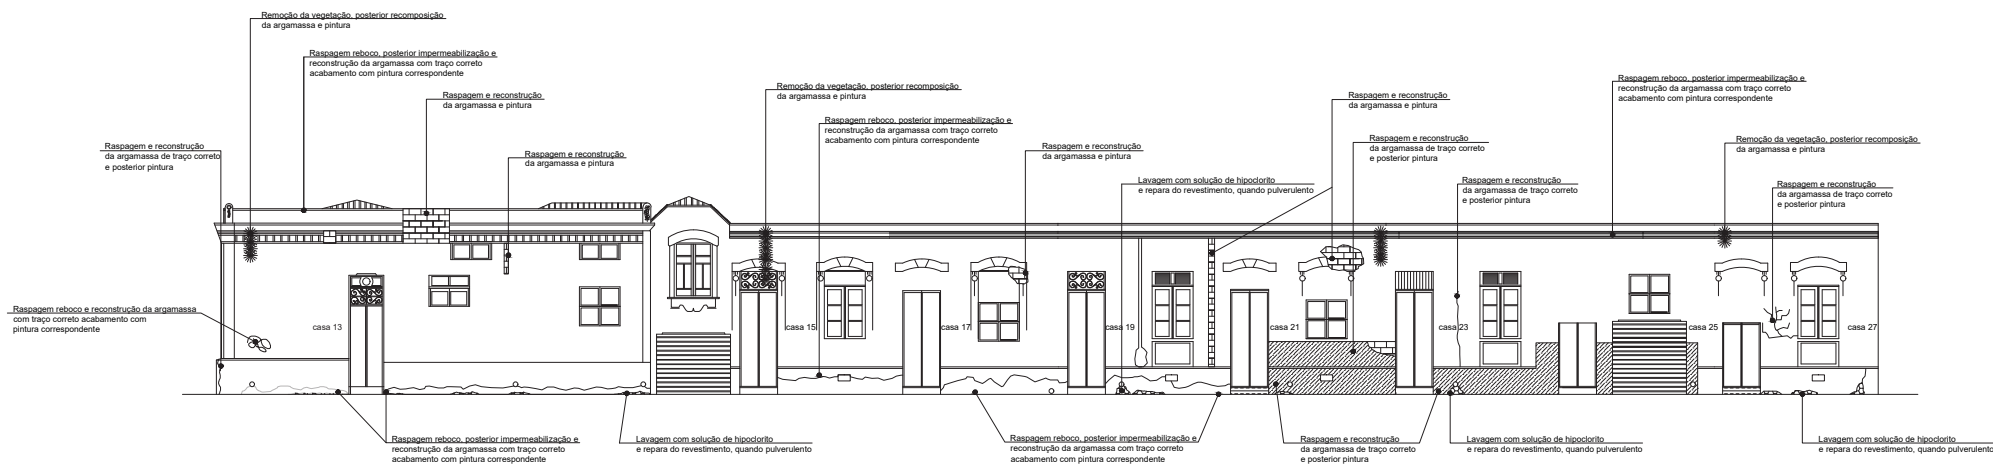
ELEVAÇÃO 14

Imagem 18 - Mapa de conservação da fachada 14 (residencial) - Vila Economizadora

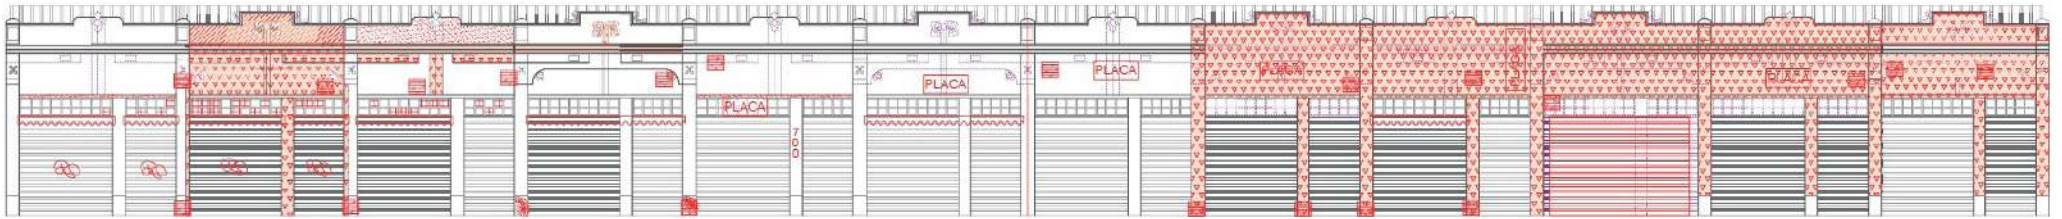
Imagem 21 - Mapa de danos da fachada 1 (comercial) - Vila Economizadora
 Fonte: Carolina Lisbão
 Produção: Agosto/2019

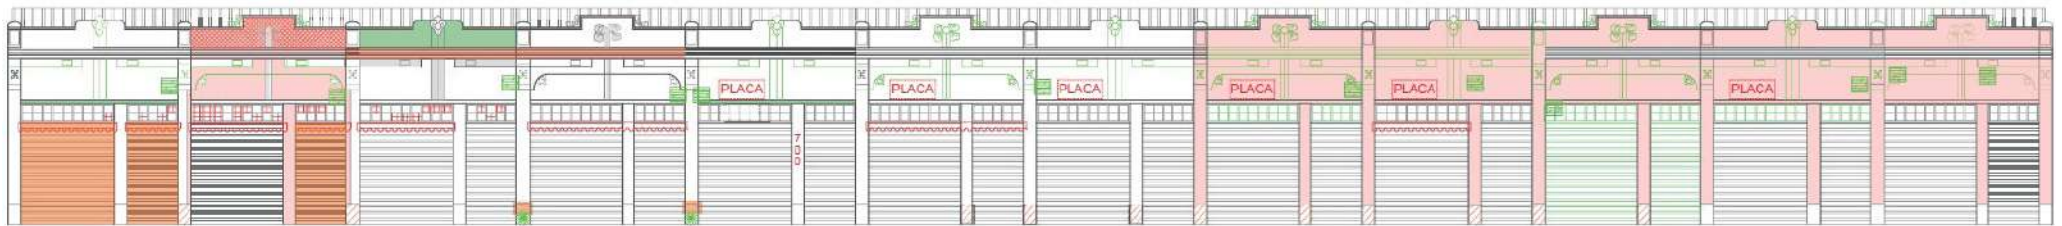
Imagem 22 - Mapa de conservação da fachada 1 (comercial) - Vila Economizadora
 Fonte: Carolina Lisbão
 Produção: Agosto/2019

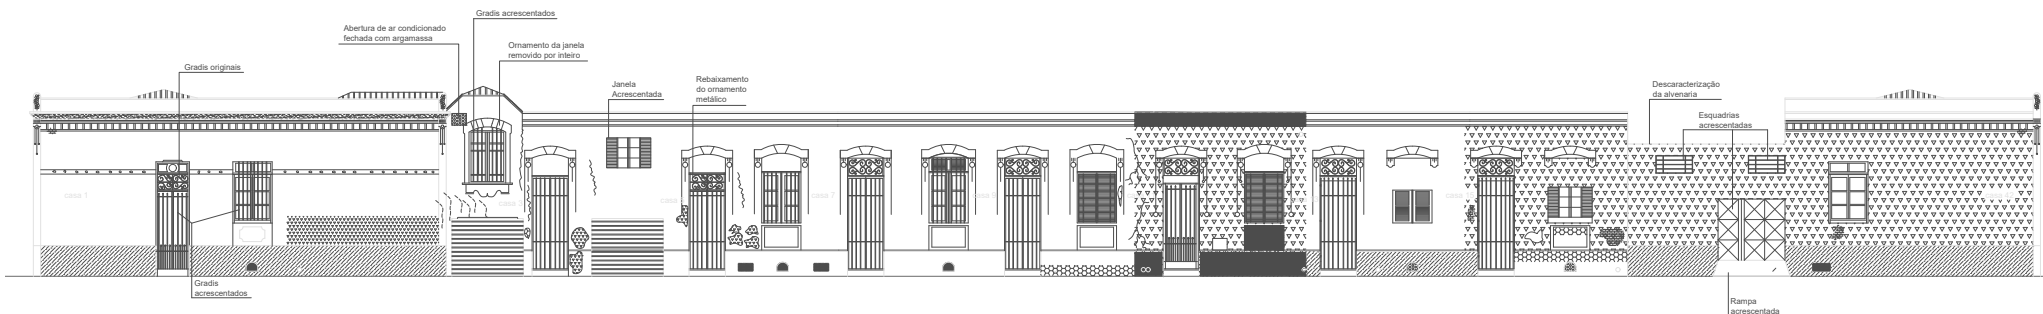
Imagem 25 - Mapa de danos da fachada 3 (residencial) - Vila Economizadora
 Fonte: Paulo Roberto
 Produção: Agosto/2019

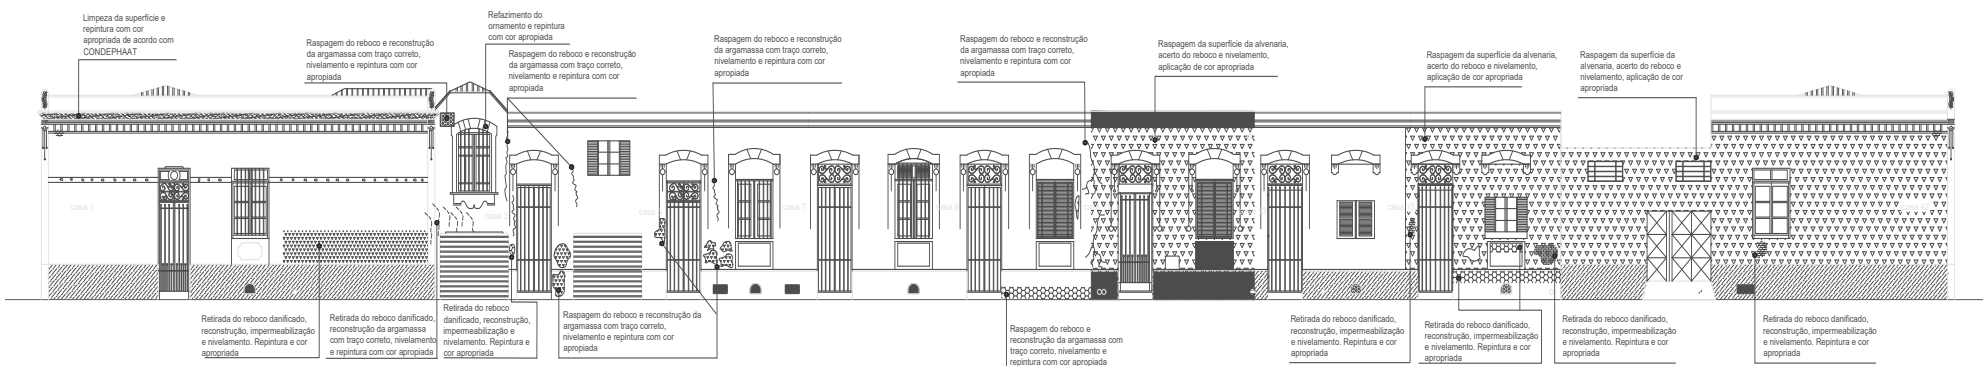
Imagem 26 - Mapa de conservação da fachada 3 (residencial) - Vila Economizadora
 Fonte: Paulo Roberto
 Produção: Agosto/2019

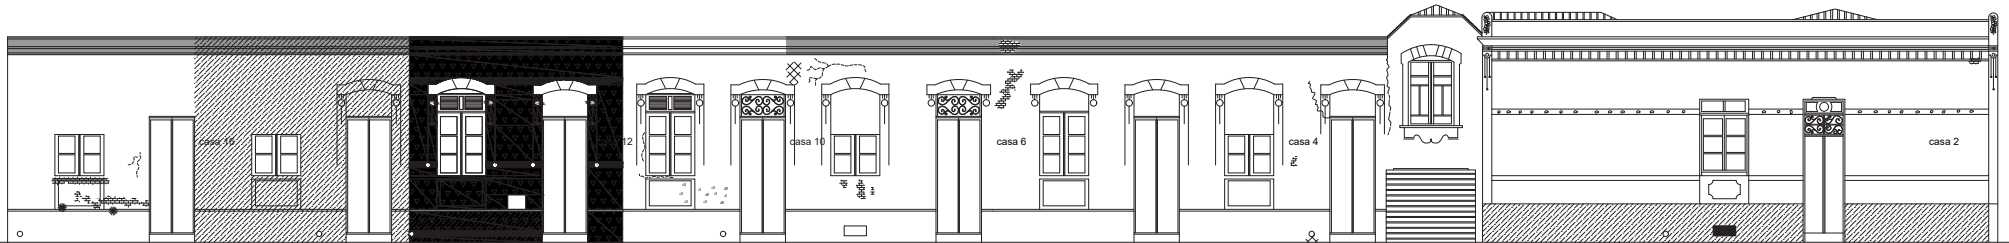
ELEVAÇÃO 12 - PATOLOGIAS

Imagem 28 - Mapa de danos da fachada 12 (residencial) - Vila Economizadora

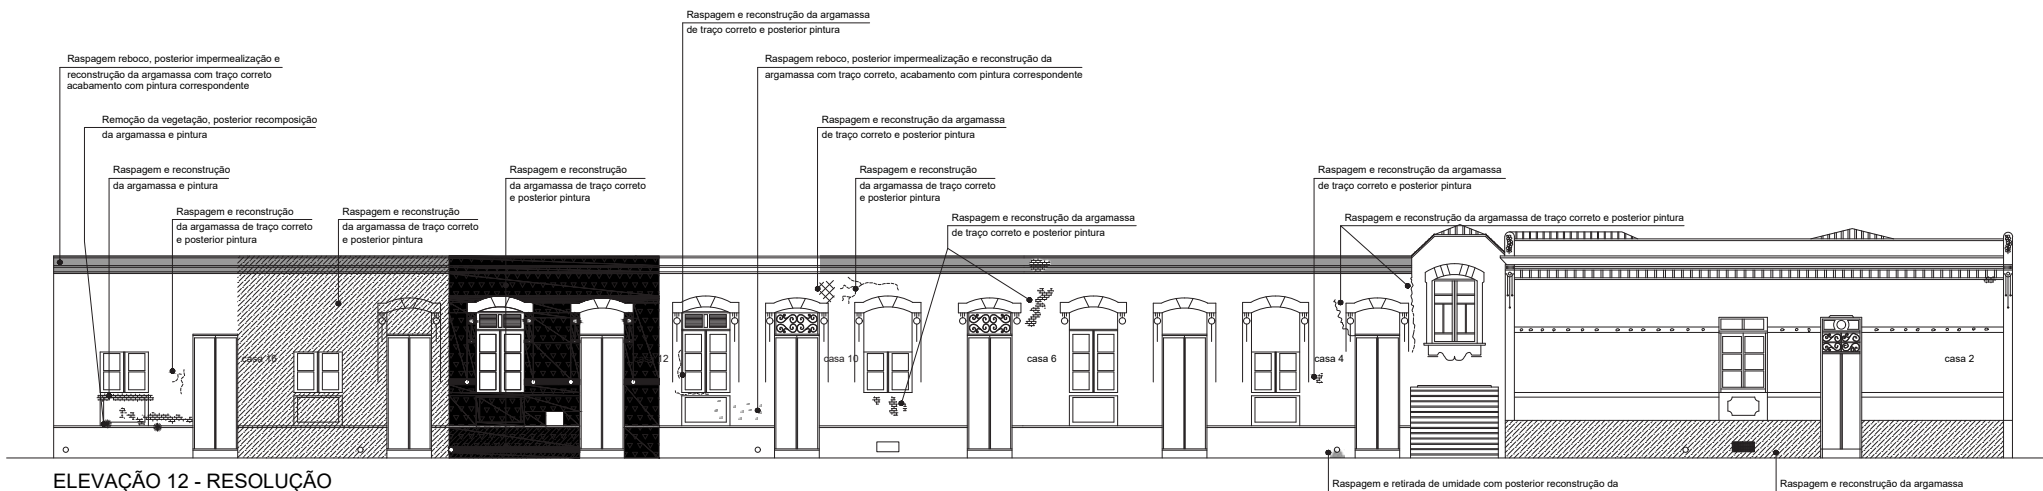
ELEVAÇÃO 12 - RESOLUÇÃO

Imagem 29 - Mapa de conservação da fachada 12 (residencial) - Vila Economizadora
