VILA ECONOMIZADORA

MAPA DE DANOS, CONSERVAÇÃO E RESTAURO

Março/2020

mapa de danos, conservação e restauro

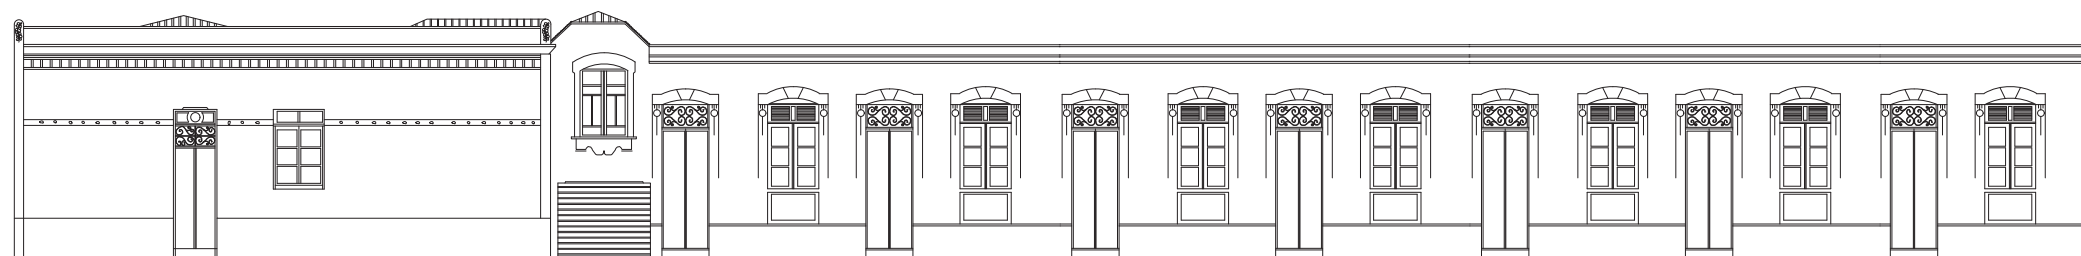
ELEVAÇÃO 14

Imagem 14 - Elevação da fachada 14 (residencial) - Vila Economizadora

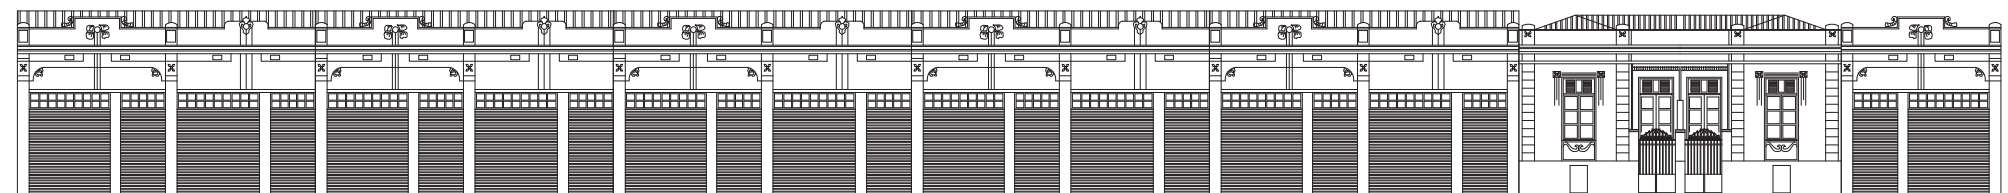
ELEVAÇÃO 1

Imagem 19 - Elevação da fachada 1 (comercial) - Vila Economizadora

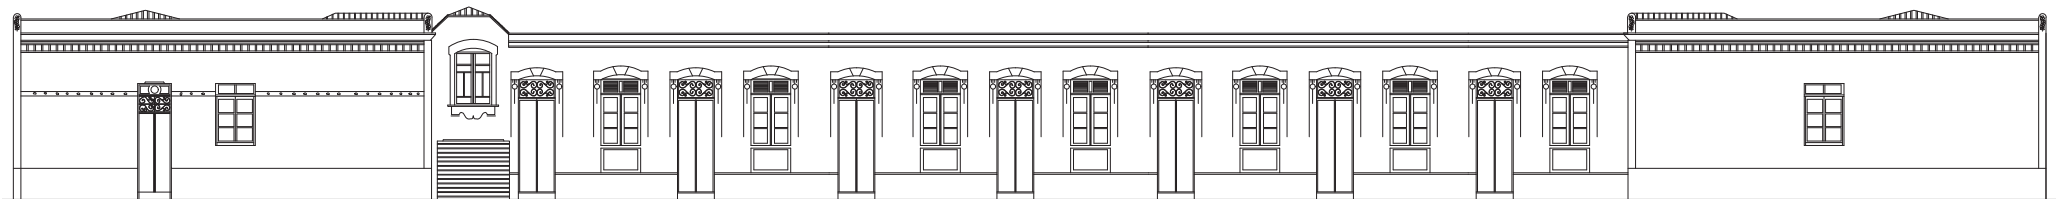
ELEVAÇÃO 3

Imagem 23 - Elevação da fachada 3 (residencial) - Vila Economizadora
 Fonte: DPH - Departamento de Patrimônio Histórico
 Produção: Agosto/2019

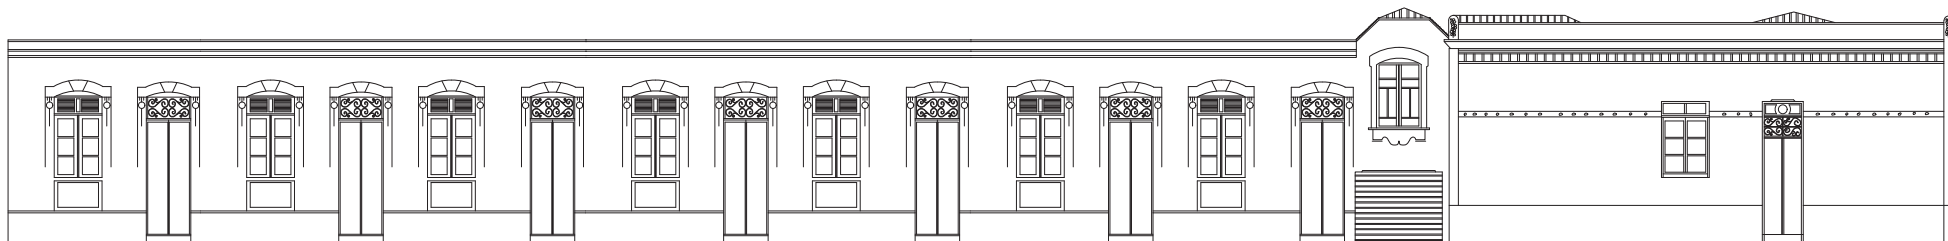
ELEVÇÃO 12

Imagem 23 - Elevação da fachada 12 (residencial) - Vila Economizadora
 Fonte: DPH - Departamento de Patrimônio Histórico
 Produção: Agosto/2019
